# Percepciones y realidades de la contaminación en la comunidad minera San José de Avino, Durango

Corral-Bermúdez, M. L., †Rivera-Quintero, N., & Sánchez-Ortiz, E. (septiembre-octubre, 2014). Percepciones y realidades de la contaminación en la comunidad minera San José de Avino, Durango. *Tecnología y Ciencias del Agua*, 5(5), 125-140.

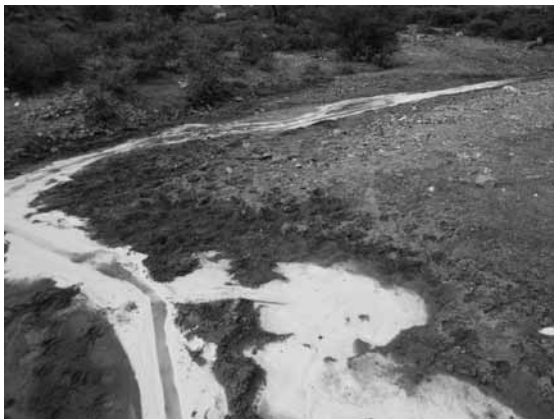
Figura 13. Aspecto del arroyo aguas abajo de las norias productoras de agua con alto contenido de óxido de cobre.

En años recientes, los pobladores se preocuparon porque de algunas de las norias que funcionan como pozo artesiano comenzó a aflorar agua con un cada vez más intenso color verde esmeralda, dándole este aspecto al arroyo que forma con sus derrames. Comenzaron a relacionar este fenómeno con la actividad minera, convencidos porque la presencia de las evidencias de contaminación se detectaron al tiempo de un periodo de reactivación de la explotación de la mina.

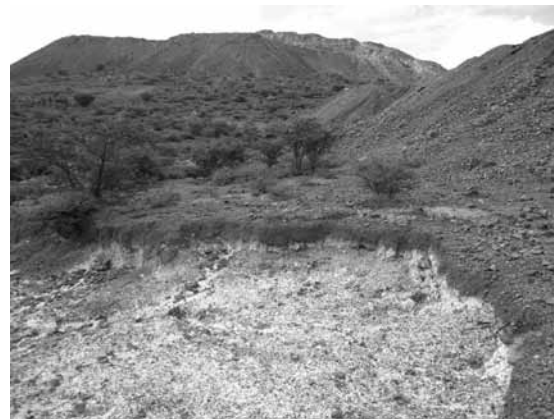
Figura 14. Imagen de los terreros y las evidencias de lixiviado en la parte baja.

En el caso de San José de Avino, se localizan al menos tres grupos de terreros (figura 10) ubicados aguas arriba del poblado muy cerca del cauce, compuestos de material no útil a la minería, pero sí integrados de roca fracturada con partículas menores a los 60 cm de diámetro y con una gran diversidad de tamaño; el alto contenido natural de óxido de cobre le proporciona una coloración verde. Al pie de cada uno de estos terreros se localizaron zonas de concentración de óxido de cobre originados por la lixiviación del agua de lluvia y su posterior evaporación superficial. Justo en el punto de nacimiento del arroyo, al pie de uno de los terreros, se localizó una cárcava con evidentes signos de lixiviados depositados desde la humedad subálvea a una profundidad de 30 a 35 cm (figuras 10, 11, 12 y 13, 14 y 15).

Todo esto se localiza aguas arriba del poblado, a una distancia de 500 metros de la primera casa habitación y sobre la cabeza del nacimiento del arroyo, así como en la margen derecha.

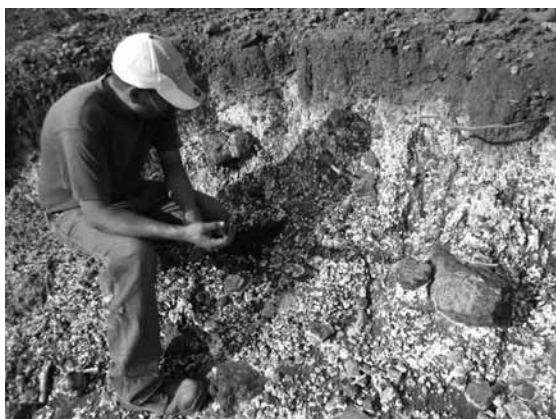
Figura 15. Aspecto de la lixiviación en una cárcava aguas arriba de San José de Avino.
