IMPACTOS DE CORTO PLAZO DEL HURACÁN *DEAN* SOBRE LA MORFOLOGÍA DE LA PLAYA DE CANCÚN, MÉXICO

• Raúl Martell-Dubois • Edgar Mendoza-Baldwin •
Universidad Nacional Autónoma de México

Resumen

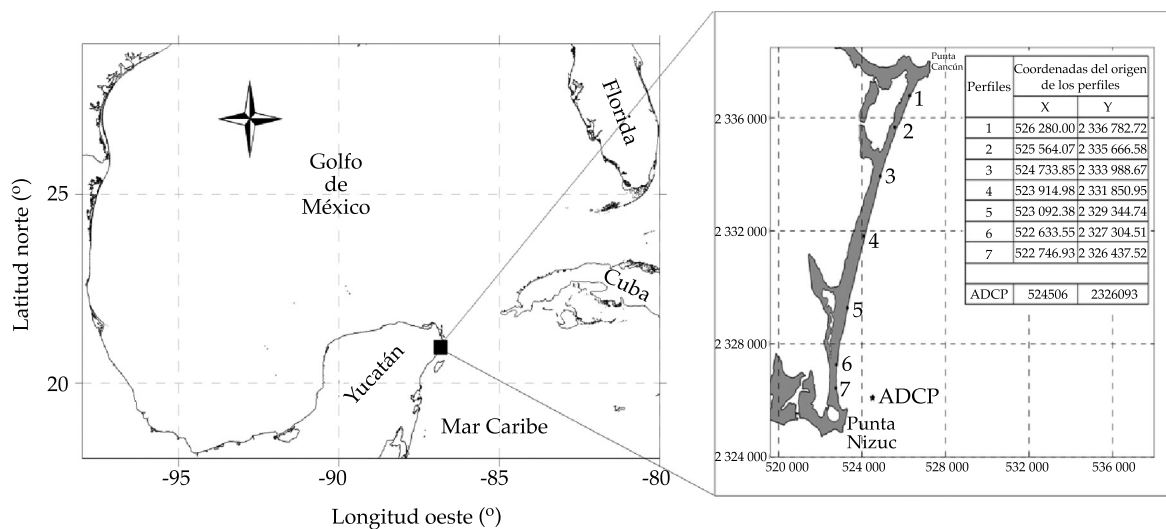
Figura 1. Esquema de ubicación de la playa de Cancún, el ADCP y los perfiles batimétricos.

En este trabajo se ha considerado como zona de interés el frente de playa delimitado al norte por Punta Cancún y al sur por Punta Nizuc (ver figura 1). Es conocido que el principal agente natural que moldea la costa en dicha región de estudio son los efectos de las tormentas que en el curso de unas pocas horas descargan la suficiente energía como para inducir cambios morfológicos significativos. Al respecto vale la pena aclarar que el efecto de una tormenta se considera desfavorable en el sentido de que las playas de la zona de estudio tienen un uso predominantemente turístico y, desde esa óptica, todo proceso erosivo (temporal o permanente) actúa en deterioro de la citada actividad.

La ubicación del ADCP (figura 1) permitió captar las condiciones hidrodinámicas generadas por el huracán *Dean*, que impactaron el frente de playa de Cancún. En la figura 9 se presentan los registros de variables oceanográficas registradas por dicho equipo días previos y posteriores al paso de *Dean*. La altura de ola significativa, en la posición del equipo, comenzó a incrementarse bruscamente a partir de la noche del 20 de agosto hasta alcanzar un valor máximo de 7.32 m el día 21 a

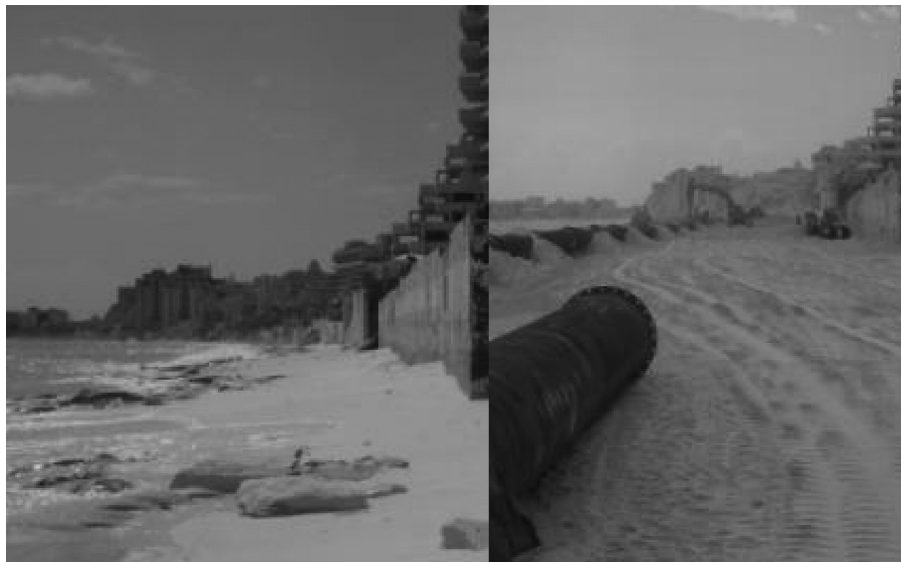
Figura 2. Vistas de Cancún después del huracán *Wilma* (izquierda) en octubre de 2005 y durante el relleno artificial en 2006 (derecha).

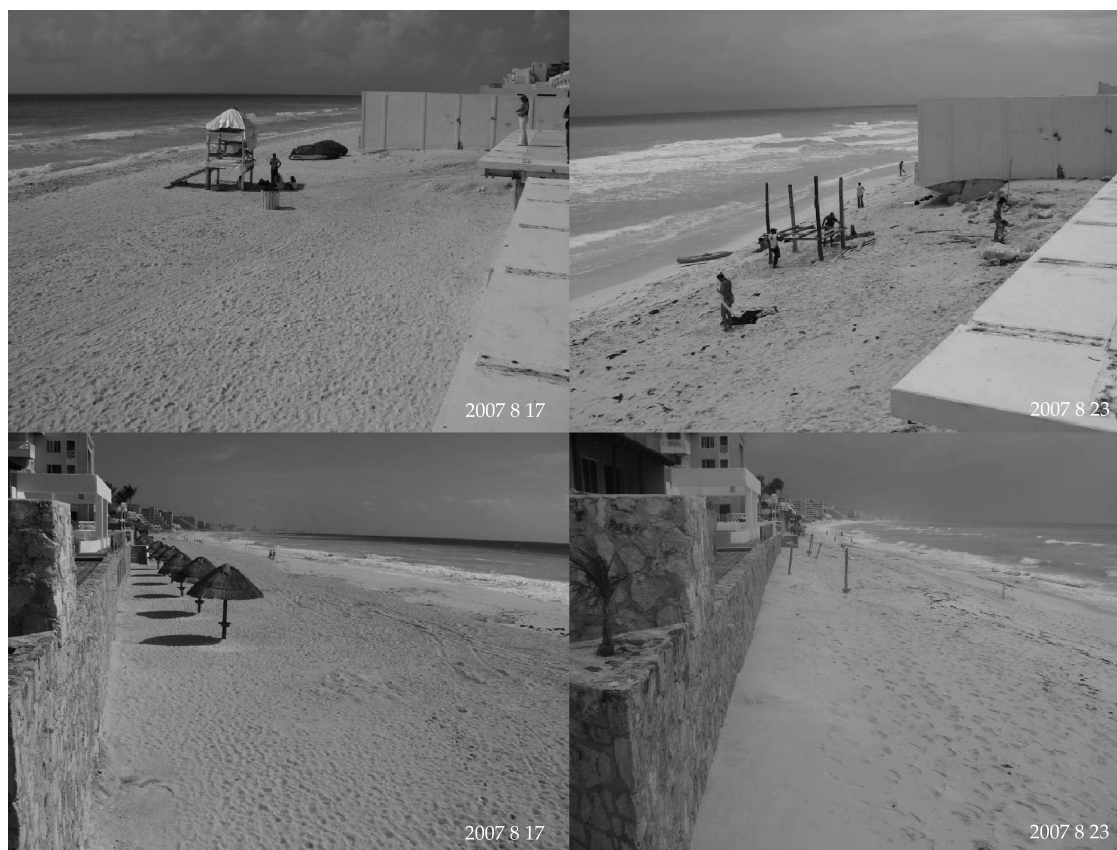
Figura 3. Vistas de Cancún antes (imágenes de la izquierda, 17 de agosto de 2007) y después del huracán *Dean* (imágenes de la derecha, 23 de agosto de 2007). En el panel superior se presentan imágenes de la erosión en Playa Marlin (región norte) y en el inferior se muestra la acumulación frente al hotel Bell Air (región sur).

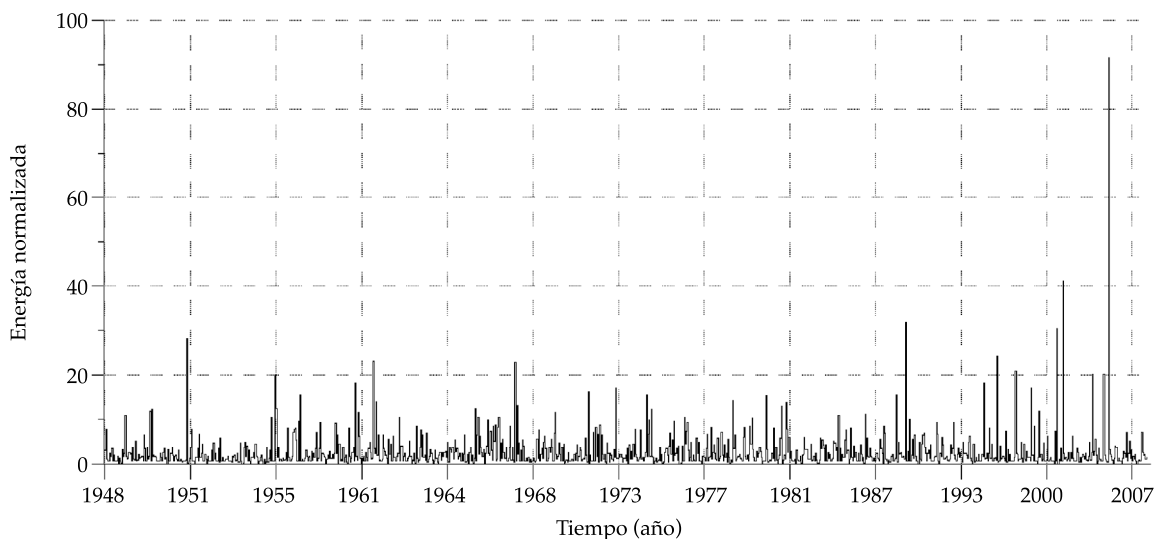
Figura 4. Distribución temporal de la energía normalizada de las tormentas que han afectado la playa de Cancún entre los años 1948 y 2007.

En la figura 4 se presenta la distribución temporal de la energía normalizada de las

En el periodo que cubre la figura 4, Cancún fue azotado por un total de 1 096 tormentas, de ellas, se obtuvieron 1 035 con $E_N < 10$; 43 con E_N entre 10 y 20; 11 con $20 < E_N < 30$; 4 con $30 < E_N < 40$; 2 con $40 < E_N < 50$, y sólo una con $E_N > 50$. Resulta interesante destacar que en los sesenta años de registro, las cuatro tormentas con valores de energía normalizada entre 30 y 40 ocurrieron después de 1988; las dos tormentas con valores entre 40 y 50, después del año 2002, y la única tormenta con valores mayores de 50, en octubre de 2005. Estos valores indican una tendencia al incremento; sin embargo, desde el año 2006 no se cuenta con evidencias de tal incremento, por lo que no es certero hablar de una tendencia definitiva.

En la figura 4, el caso más interesante es, sin duda, el huracán *Wilma*, en octubre de 2005, cuya intensidad desde el punto de vista de la energía normalizada fue de 91 y representó más del doble de la intensidad de las tormentas más energéticas registradas para el periodo

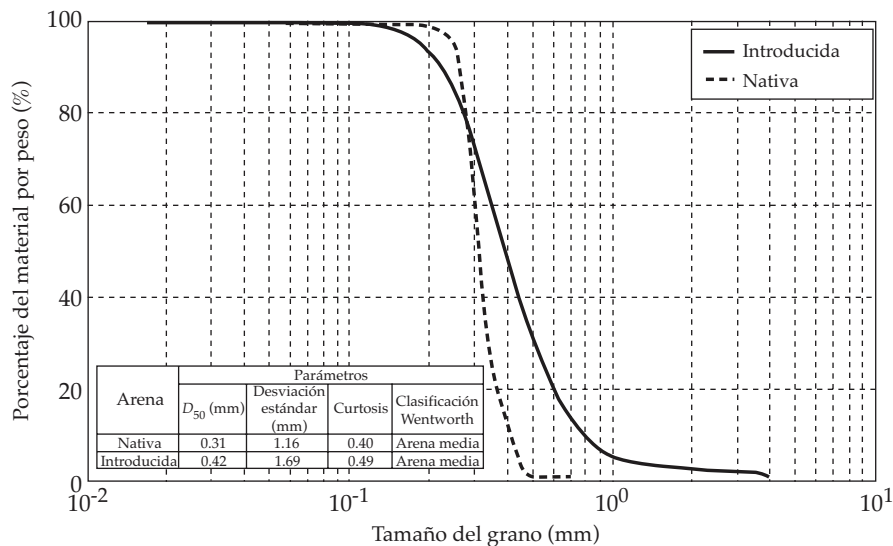
Figura 7. Curvas granulométricas y parámetros de las muestras tipo de los sedimentos nativos e introducidos en Cancún (Ruiz, 2010).

De manera cuantitativa, en la figura 7 se presentan las curvas granulométricas de muestras tipo correspondientes a los sedimentos nativos y los introducidos con el relleno. Como

se puede apreciar, la arena introducida es poco compatible con la nativa, al ser de mayor tamaño y hallarse peor clasificada. Dadas estas diferencias es de esperar que luego del proceso de mezcla de ambos sedimentos tengan lugar variaciones en la configuración de la playa respecto de la de diseño y, más aún, la tendencia morfológica de este nuevo sedimento no puede

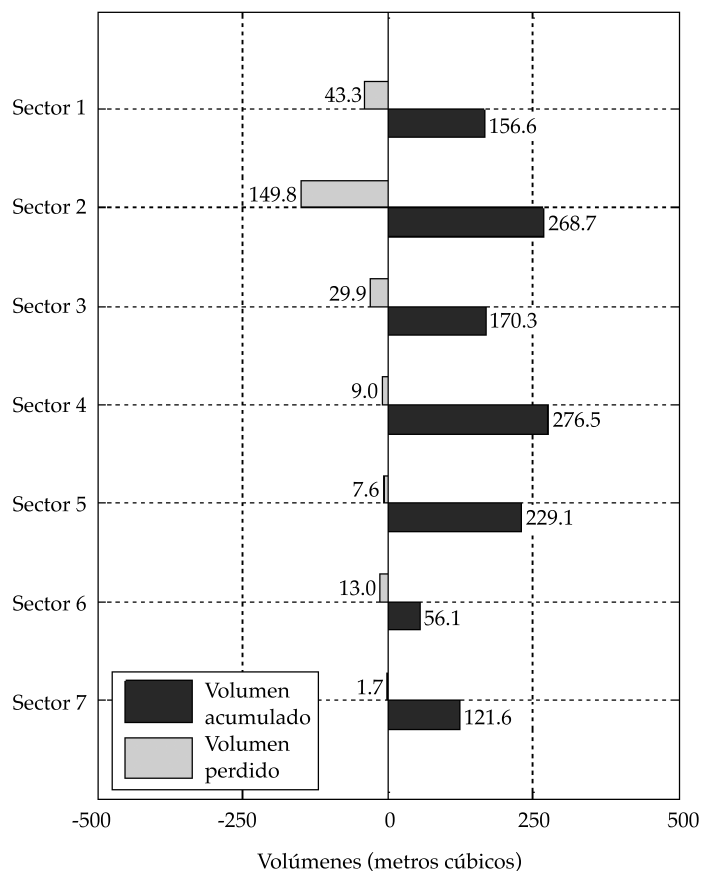
Figura 17. Volúmenes de arena acumulados y perdidos a lo largo de toda la playa.

partir de las mediciones del relieve submarino realizadas antes y después de la tormenta, se calcularon las variaciones volumétricas totales de los perfiles de playa. En la figura 17 se presenta el resultado del cálculo de los volúmenes de arena removidos, en este caso los perdidos y los ganados para cada perfil a lo largo de los siete sectores en que se ha dividido

la playa. Nótese que en cuanto al volumen total movido, el sector 2 es el que revela la mayor dinámica. Como se puede apreciar, los mayores volúmenes perdidos se localizan hacia el norte de la playa, decreciendo hacia el sur hasta llegar a ser casi despreciables en el sector 7. Por su parte, las mayores acumulaciones tienen lugar hacia el centro del sistema playero y decrecen igualmente hacia el sur. La diferencia entre el volumen acumulado y el volumen perdido es positiva para todos los sectores, lo cual indica que existe una acumulación neta de sedimentos sobre el perfil batimétrico. La multiplicación del volumen neto acumulado en cada sector por la longitud del mismo permite determinar el volumen neto acumulado sobre cada sector y la suma de cada uno de ellos constituye una estimación del volumen total acumulado

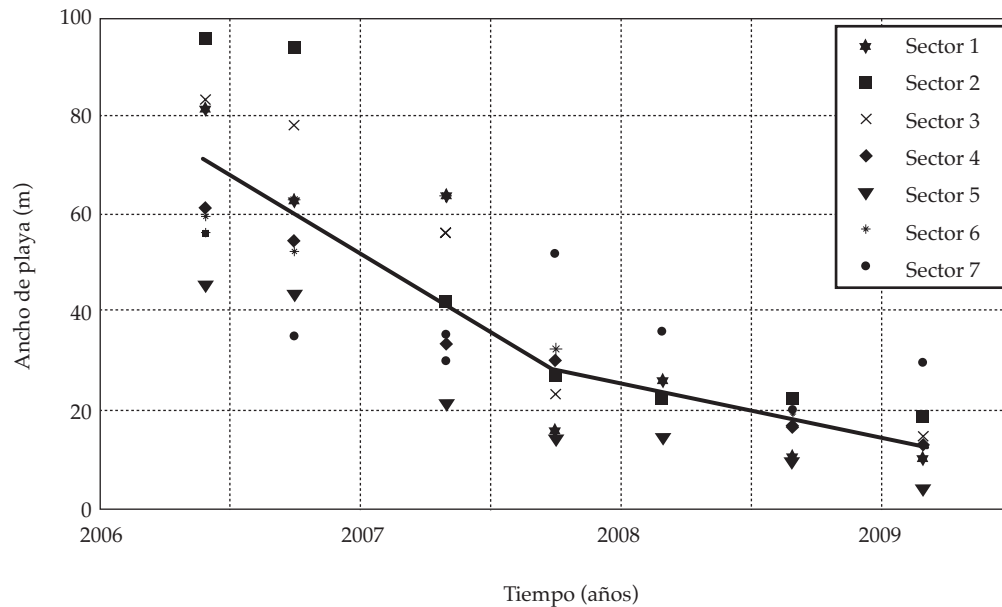
Figura 18. Evolución del ancho de playa en el periodo comprendido entre los años 2006 y 2009.

Con el fin de situar el efecto del huracán en el contexto histórico reciente de Cancún, se revisó la tendencia general del ancho de playa seca entre mayo de 2006 y febrero de 2009. Esto se llevó a cabo comparando los anchos de playa medidos a partir de imágenes por satélite. Los anchos promedios correspondientes a cada sector representan la distancia promedio entre las curvas correspondientes a la línea de costa y el límite del desarrollo turístico. Por ello, cada distancia obtenida es representativa del ancho de playa en cada sector analizado. En la figura 18 se presenta la evolución de los

anchos de playa para cada sector desde mayo de 2006 hasta febrero de 2009, y en la misma figura se muestra la línea de tendencia de los valores medios en cada toma por satélite.

En todos los sectores, el ancho de playa ha tendido a disminuir, es decir, el comportamiento de la playa es hacia la erosión. En los primeros meses después de terminado el relleno (entre mayo y septiembre de 2006) se encontró una pérdida promedio de 8 m de playa, lo cual parecería un ritmo aceptable de reacomodo del material vertido y dicha pérdida debería tender a minimizar. Sin embargo, entre septiembre de 2006 y septiembre de 2007 se obtuvo una pérdida promedio de 29 m de playa, lo cual es resultado, evidentemente, de dos factores: el paso del huracán y deficiencias en el trabajo de relleno, como incompatibilidad del sedimento y posibles fallas en la etapa de construcción. Es imposible determinar cómo hubiera sido la distribución del relleno sin la ocurrencia del meteoro, pero sí se pueden delimitar dos extremos: por un lado, que el relleno se hubiera distribuido de forma paulatina, con
